令和7年度
所管事務調査報告書

令和8年1月
竹富町議会経済委員会

西表島における主要な水道事業関連施設の現地踏査を行い、機能及び運用面の実態や施設の管理運営の現状を把握することで、更なる円滑な運用や諸課題にかかる改善点等について調査・研究を深め、公営企業の原則である独立採算性や経営の健全化に向けた提言や政策・施策の形成に資することを目的に所管に関する事務調査を実施した。

1. 東部第1区浄水場・大富林道（上下水道課大屋裕次課長・上亀係長による説明）

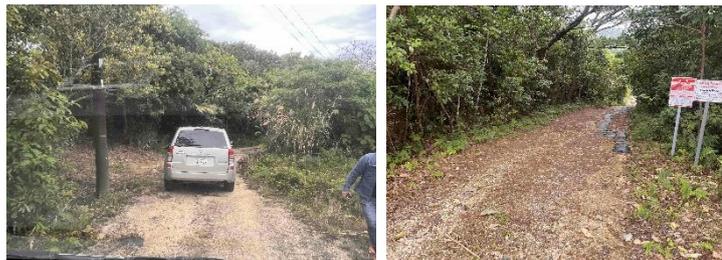
東部第1区浄水場は西表島東部地区の大原、豊原、大富地区への給水を担う施設（932 m³/日）である。

第1区浄水場は、沖縄森林管理署が所管する大富林道沿いに設置され、通

常時は一般の方による自動車の進入は禁止され、森林遊歩道としての位置づけとなっている。

竹富町上下水道課では浄水場及び水源地の管理にあたっては、施設及び送水管の敷設のため、森林区域及び林道の一部を借受し、水道事業の運営を行っている。なお、日々の管理については、現地管理人の委託により管理を行っている。
(2回現地点検/日)

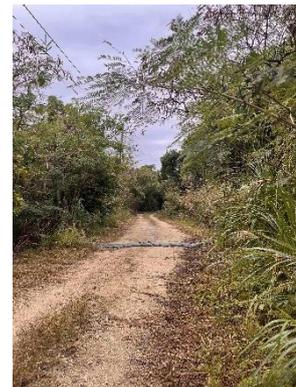
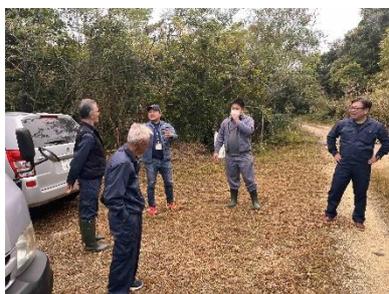
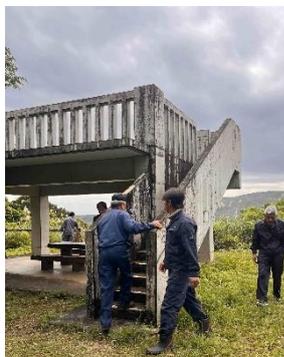
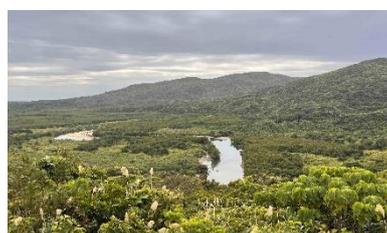
大富林道はそのほとんどが未舗装道路（コーラル敷・一部コンクリート舗装有）であり、両端に側溝が設置されているものの、ほとんどが土砂で埋まっており、その機能を発揮できていない。そのため、路面や路肩が大雨時に流され、多くの箇所を土嚢袋で一時補修の対処を行っているが、日々の管理のための往来に大きな支障をきたしているのが現状である。

が行されるよう強く望むものである。

道路の補修にあたっては、状況に応じて竹富町の負担により実施しているが、沖縄森林管理署において、所有者としての維持管理及び補修・改修にかかる相応の負担がなされるべきであると考察するとともに、森林を楽しむ遊歩道として安全で快適な利活用を図るための一定の整備、維持管理

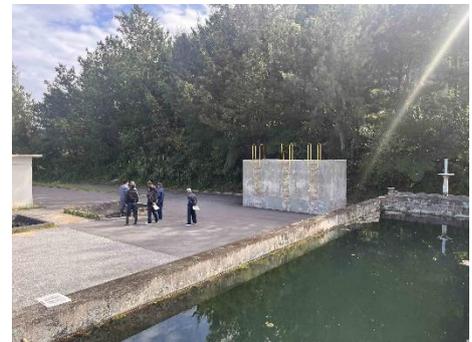
当該施設は、令和4年10月の集中豪雨により施設の背後にある斜面から施設内にかけて地滑りが発生し、進入路の陥没、隆起や埋設導水管の破損、施設の傾倒など甚大な被害を受けた。

この災害を受け、令和4年12月の仮復旧工事を皮切りに令和7年度末にかけて厚生労働省の補助を適用した災害復旧が行われた。（総事業費1億8千7百万円）

- ・地滑り法面工事 ・導水管修繕
- ・受水層施設更新 ・道路舗装 ・敷地舗装 等

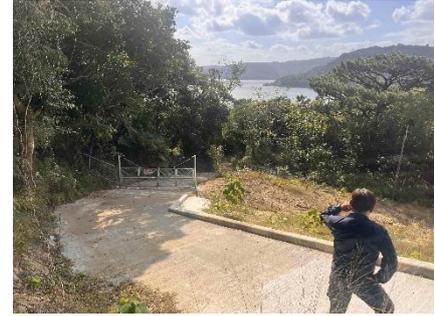
白浜浄水場は、白浜地区へ給水を担う施設（96 m³/日・給水人口 131 人）である。

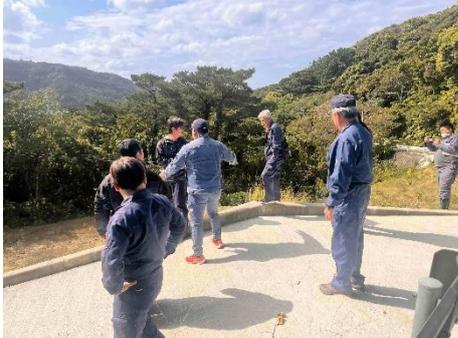
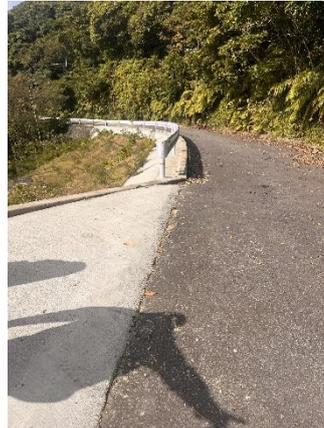
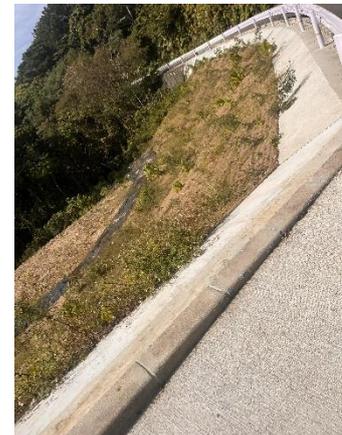
当該施設へ通じる県道は大雨等の影響により、路面の欠落や法面の崩落が進んでいた中、令和 4 年 9 月の大雨で大きな被害を受けた。現在は令和 6 年度より沖縄県が復旧工事を行い令和 7 年に完了された。

県道の復旧工事にあわせて、竹富町では施設進入路のコンクリート舗装や新たなゲート設置（事業費 2,376 千円）を行った。
